DETECÇÃO DOS MODOS DE FALHAS EM PAINÉIS AERONÁUTICOS OBTIDOS POR COLAGEM SECUNDÁRIA E SUBMETIDOS A ENSAIOS DE FADIGA E AO CONDICIONAMENTO AMBIENTAL

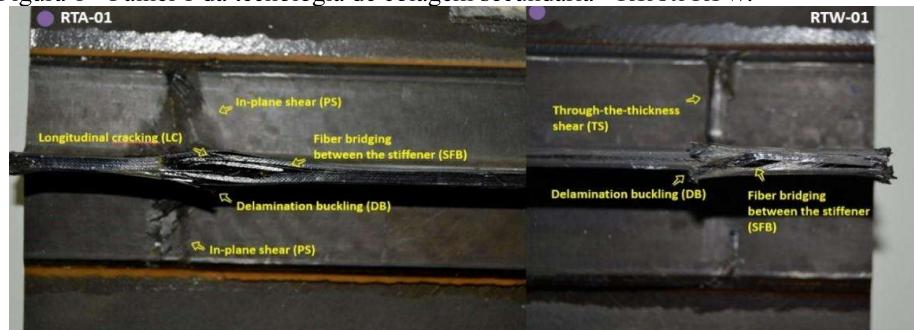
A Figura 1 representa uma comparação entre a localização e as respectivas falhas encontradas nos dois condicionamentos ambientais. Foi possível identificar os seguintes modos de falha dos painéis: *in-plane shear (PS)*, *through-the-thickness shear (TS)*, *wedge splitting (WS)*, *delamination buckling (DB)*, *longitudinal cracking (LC)*, bem como o descolamento da fibra na região do adesivo e entre o reforçador (SFB).

Figura 1 - Painel 1 da tecnologia de colagem secundária - RTA x RTW.

Durante os testes, foram observadas mudanças no nível de intensidade das falhas ao comparar os painéis testados nas condições de RTA e RTW.

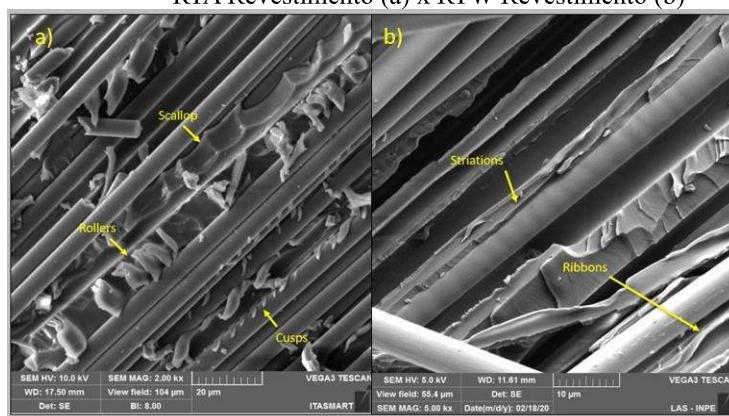
Os espécimes com falha mais crítica foram selecionados para uma análise frágatográfica mais detalhada. Durante os testes, o reforçador apresentou uma falha catastrófica. Os aspectos de falha na interface reforçador-revestimento dos painéis apresentaram uma mistura de diferentes modos de falha em RTA, como, por exemplo, fibras soltas e falha *light-fiber-tear* (LFT), caracterizada por uma fina camada de resina na matriz próxima à superfície visível no adesivo.

A região de delaminação da interface entre o reforçador-revestimento foi ampliada para buscar alguns aspectos de falha induzidos pelo carregamento cíclico. São eles: rolos (*rollers*), cúspides (*cusps*), estrias (*striation*), “curvas” (*scallops*) e fitas (*ribbons*), localizados na superfície da matriz polimérica.

Figura 2 - Aspectos de falha induzidos por carregamento cíclico
RTA Revestimento (a) x RTW Revestimento (b)
