# ANÁLISE FRACTOGRÁFICA DE COMPÓSITOS TERMOPLÁSTICOS RECICLADOS SUBMETIDOS A ENSAIOS DE TENACIDADE À FRATURA INTERLAMINAR EM MODO I

Olívia de Brito Queres<sup>1</sup>;  
Maurício Vicente Donadon<sup>2</sup>,  
Rita de Cássia Mendonça Sales Contini<sup>3</sup>

Aluna do Curso de Tecnologia em Manutenção de Aeronaves; e-mail: olivia.queres@fatec.sp.gov.br<sup>1</sup>

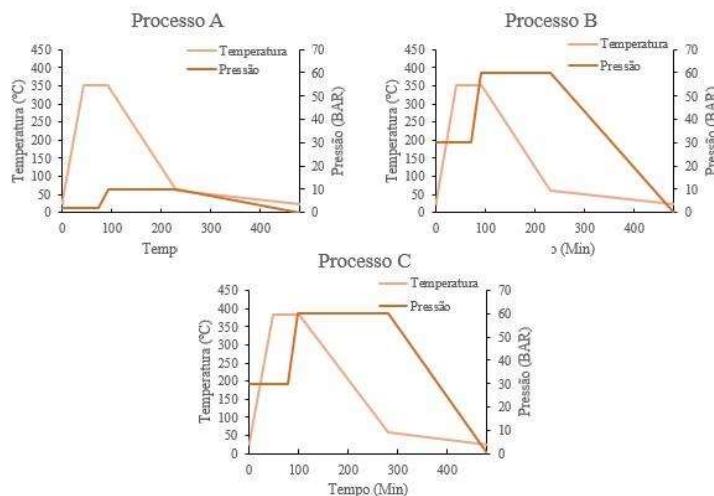
Foram realizados três processos de reconsolidação do material de acordo com a Figura 1. Para o processo foi utilizada a Prensa Hidraumak.

Figura 1: Gráficos representativos dos processos de reconsolidação.

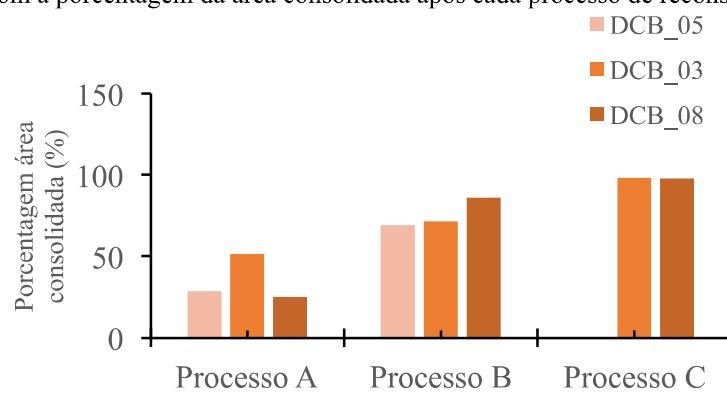
Após realizar a reconsolidação de cada laminado, pode-se observar que utilizando o Processo A e B, não foi obtida uma porcentagem satisfatória. Somente ao utilizar o Processo C, com pressão e temperatura elevada que foi possível atingir o resultado esperado.

Figura 2: Gráfico com a porcentagem da área consolidada após cada processo de reconsolidação.

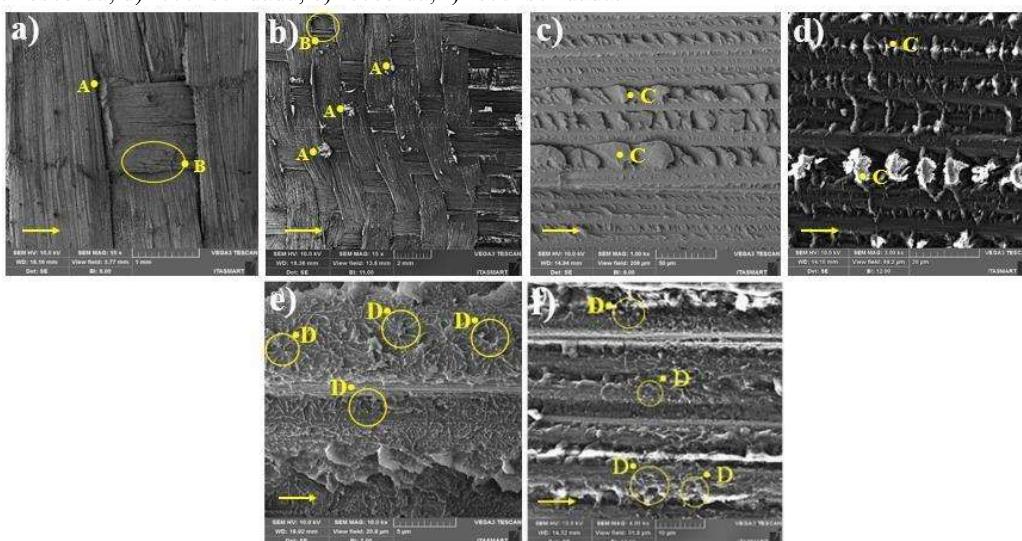
A Figura 3 demonstra as análises fractográficas realizada após o ensaio do laminado recebido e o laminado reconsolidado. Quando comparadas as imagens da Figura 3.a e 3.b observa-se que durante o processo de reconsolidação utilizando uma pressão e temperatura maior houve um deslocamento da trama (Figura 3.b). Aumentando a temperatura para 385°C, a resina se funde e não oferece uma resistência mecânica para a manutenção da trama em sua posição perpendicular ao urdume. Mesmo com

o desalinhamento da trama no meio do plano do laminado, o valor de tenacidade a fratura do laminado diminuiu 2,8% em relação ao valor amostra ensaiada como recebida, 2,07N/mm e de 2,13N/mm, respectivamente, mantendo a mesma grandeza. Na Figura 3, também foi possível observar os aspectos de fratura na superfície como a bolsa de resina (*resin pocket*/ Figura 3.a.A e 3.b.A) e fibras quebradas (*broken fibers*/Figura 3.a.B e 3.b.B).

Figura 3: Análise fractográfica da superfície de fratura dos laminados: a) como recebida e b) reconsolidada, c) como recebida, d) reconsolidada, e) recebida, f) reconsolidada.

Os aspectos de cúspides semelhantes às imagens da superfície de fratura do laminado como ensaiado (Figura 3.d.C) e como recebido (Figura 3.c.C) são visíveis. Cúspides são caracterizadas por Greenhalgh (2009), como uma importante característica morfológica ao observar as fraturas interlaminares, pois aparecendo como plaquetas inclinadas na superfície, pode ser usada para deduzir as direções de cisalhamento nas superfícies. Além disto, o autor citado acrescenta que o tamanho e distribuição das cúspides são influenciados pelo espaçamento das fibras, teor de umidade, temperatura de processamento e tenacidade.

Na mesma Figura é possível observar a comparação dos aspectos de *radial features* encontrados que são semelhantes as imagens observadas na superfície de fratura do laminado ensaiados como recebido por Marinho et al. (2019) (Figura 3.e.D) e os mesmos aspectos observados após sua reconsolidação (Figura 3.f.D). Estes aspectos são relativos à formação de esferulitos durante o processo de resfriamento da resina termoplástica. Em altas velocidades de rachadura, a superfície de fratura exibe mudança no plano de fratura da matriz e padrões de *radial features* na superfície da fibra (GREENHALGH, 2009).
